平潭青峰二期风电场项目

# 水土保持监测总结报告

建设单位：中闽（平潭）新能源有限公司

编制单位：福建省水利水电勘测设计研究院有限公司

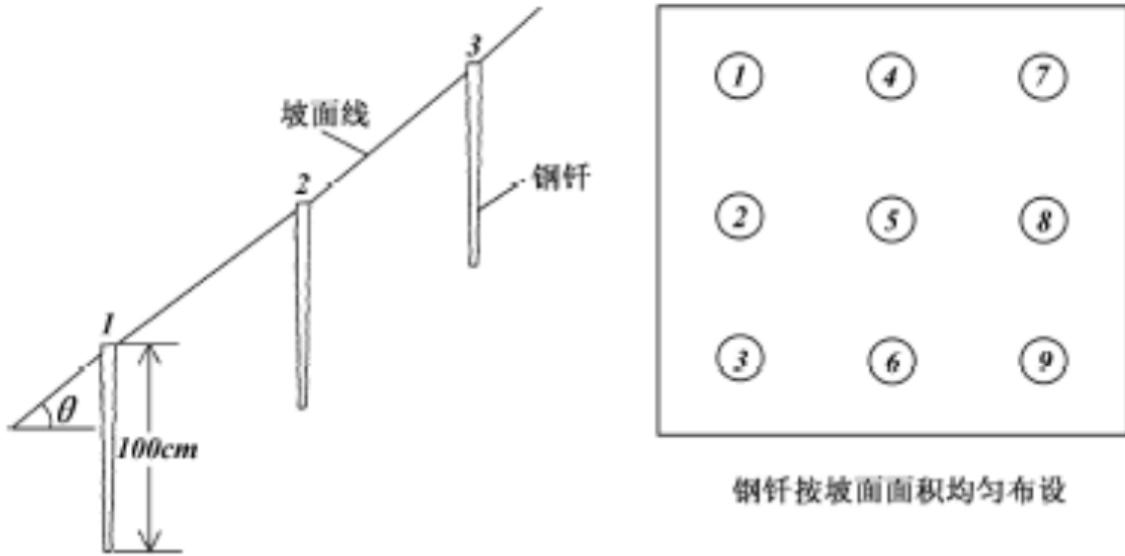
将直径 2-4cm、长 40-50cm 测钎（竹、木钎通过油漆防腐处理），根据坡面面积，按一定距离（间距 1m 左右）分上中下、左中右纵横各 3 排、共 9 根布设，如图 2-1 所示，观测桩应沿坡面垂方向打入，桩顶与坡面齐平，并应在顶上涂上红漆编号登记入册。另在每组观测桩附近做上明显记号，以便观测。

通过观测桩顶与距地面高差，计算出土壤侵蚀的土层流失深度和土壤侵蚀量（计算公式采用：SL277-2002 水土保持技术规）。计算公式为：

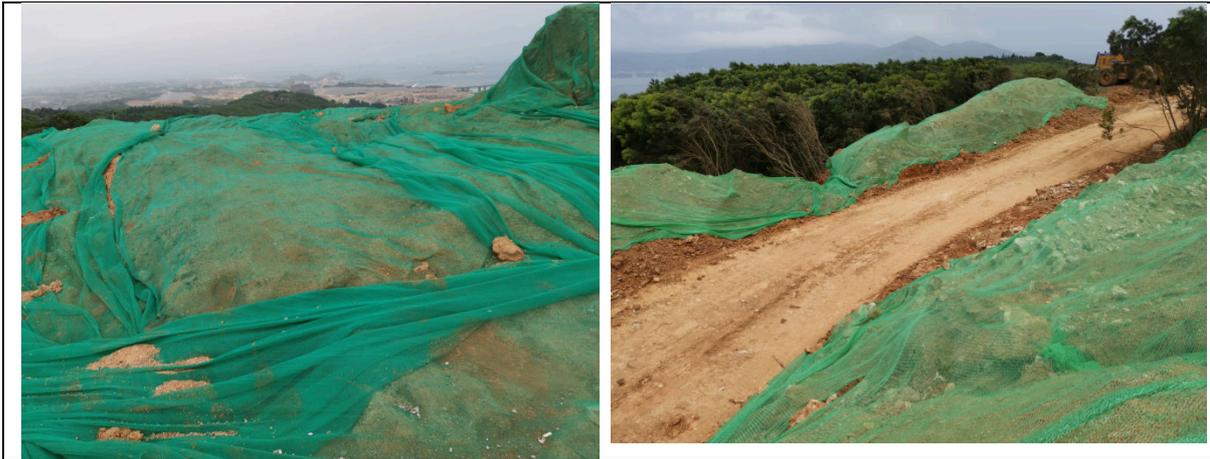
<p>开工前场区道路</p>	<p>开工前 20#风机机位</p>
<p>风机机位浇筑</p>	<p>风机安装平台栽植灌木恢复</p>
<p>临时排水沟</p>	<p>安装平台铺植草皮</p>
